木製柱の耐久性とデザイン性の向上に「Eキャップ」は有効です。

Eキャップの有用性は実証済です。 (※ 当社は、Eキャップの効果を実証するために、毎年経年変化を独自調査しています)

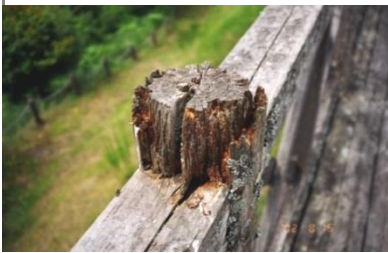
頭部の腐朽は、横木との取付部まで進んでいます。転落防護柵としての機能が保障できない危険な状態です。

木の断面が長い間、日光や風雨に晒されると、乾燥による割れ＞雨水浸透による割れの誘発＞腐朽菌の繁殖＞木材の腐朽 となって耐久性が落ち見栄えも極端に悪くなってしまいます。

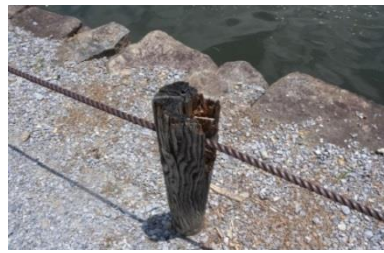
柵のロープが今にも外れそうなところまで腐朽が進行。水辺の立入防止柵としての役割を果たせていません。

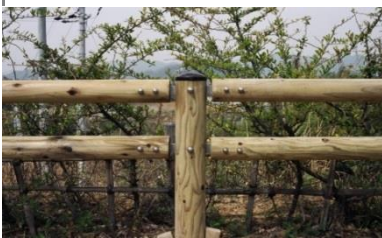
設置直後のウッドレール

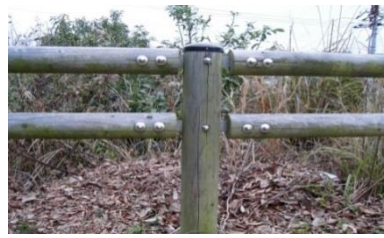
15年経過後のウッドレール

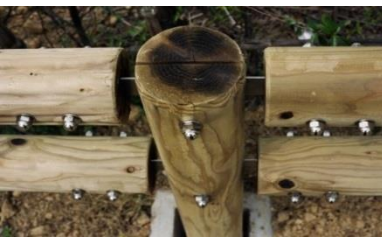
設置直後のウッドレールの柱頭部。

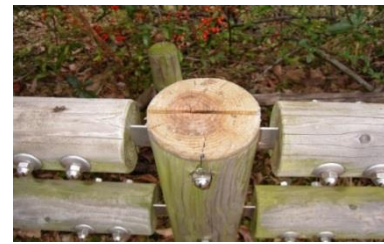
15年経過後のウッドレール柱頭部。紫外線による木材の劣化も割れもほとんど無く、腐朽は全く見られません。取付の効果がはっきり出ています。

1999年に設置のEキャップは、今も健在です。

バスタブから船や新幹線車両まで、様々な用途、場所で活躍しているFRPは素材としての信頼と実績は申し分ありません。当社に於いては木製防護柵「ウッドレール」の開発当初からEキャップも標準装備しており、1999年の実績第一号(道路公団のサービスエリア:当時)の現場では、表面の塗装は紫外線により薄くなっているものの、骨格の劣化は全くなく、今も‘健在’です。
